CONSOLIDAÇÃO ESTRUTURAL

Restauro do Palacete Jorge Lobato 2015-2017

ESTUQUES HISTÓRICOS

EXAMES DE CARACTERIZAÇÃO E DIAGNÓSTICO

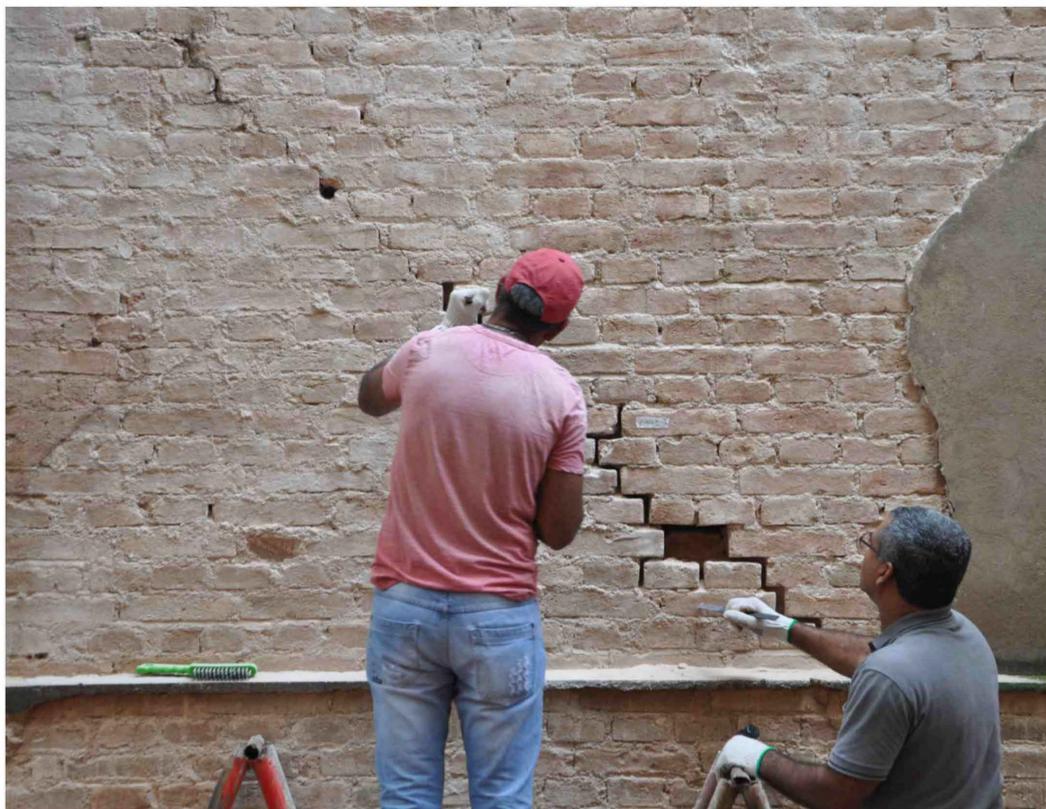
Mestres José Edson Santos e Luiz Carlos Dal Evedove corrigindo a fissura F008-TA.

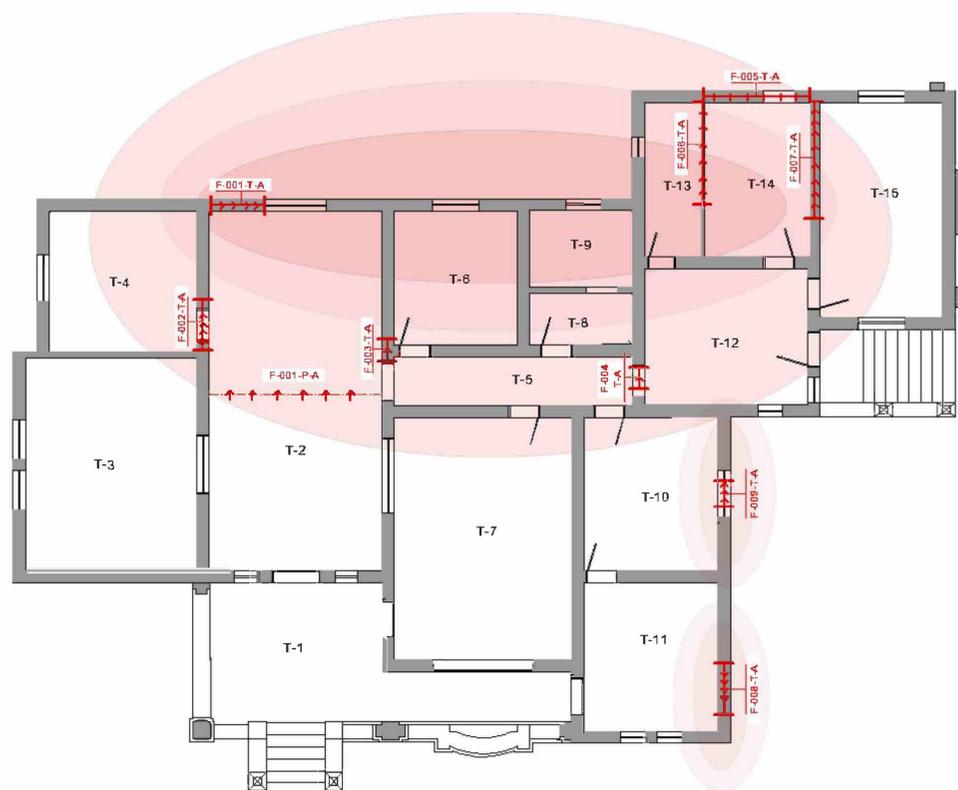
Planimetria Térreo com indicação do quadro fissurativo murário.

No Palacete Jorge Lobato foram identificadas três demandas de consolidação estrutural: recalque de média gravidade na Fachada posterior do edifício; fissuras completas nas alvenarias originais de tijolos maciços, devido a um quadro abrangente de repercussão dos recalques da Fachada posterior; declínio médio da estabilidade do patamar superior de ângulo da escada de madeira no saguão de entrada. Para cada uma dessas demandas foi estabelecido um estudo de verificação das causas e posterior escolha e dimensionamento das soluções para garantir a plena segurança das estruturas, em harmonia com os seus aspectos construtivos históricos.

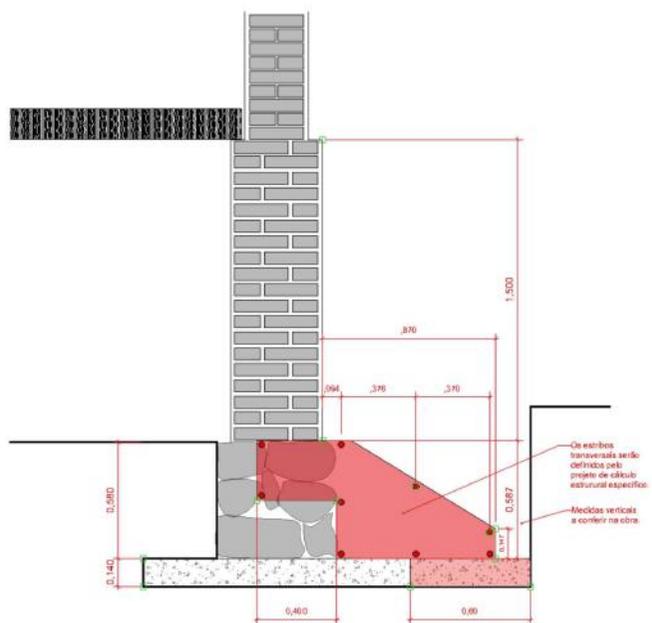
fundação estendida

Seção exemplar do alargamento da fundação corrida.

A maior intervenção de consolidação estrutural foi justamente em um trecho de 12 metros na fundação corrida da Fachada posterior do Palacete, empregando uma técnica de **alargamento da base de apoio** dessa estrutura com concreto armado e ferragem com desenho especial. Para as fissuras completas nas alvenarias estruturais de tijolos, estruturas murárias que caracterizam grande parte do sistema construtivo do Palacete, empregamos a técnica **scuci - cucu**, ou seja, fizemos desmontagens e novas "costuras" empregando a mesma manufatura original nas regiões afetadas. E, para restituir a horizontalidade e estabilidade do patamar de ângulo da escada nobre em madeira usamos uma **mísula triforme metálica**, que, dado o seu desenho de engaste inteligente, é capaz de aumentar a resistência do degrau apoiado em até 3.000 kg.

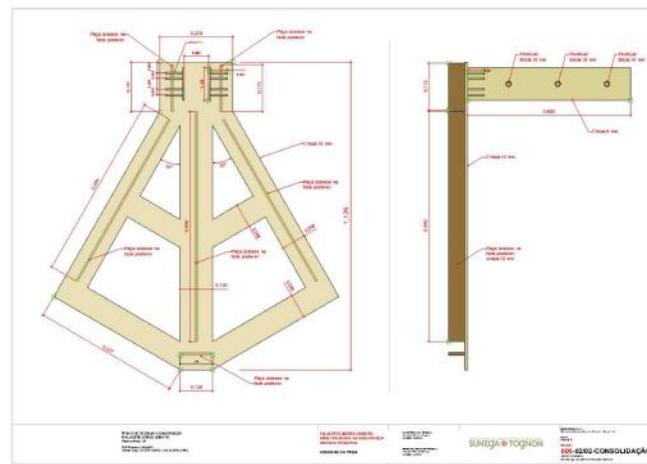
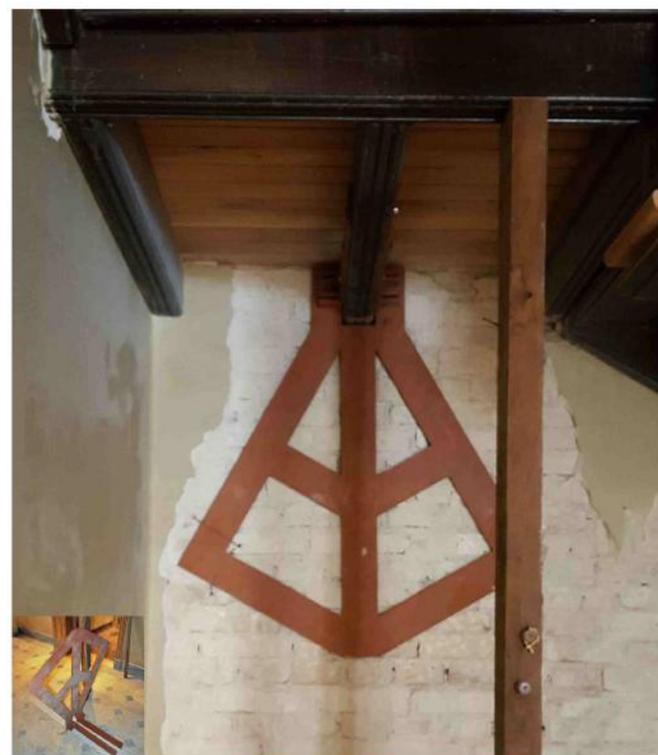
mísula triforme

Detalhe do design, execução e instalação da mísula.

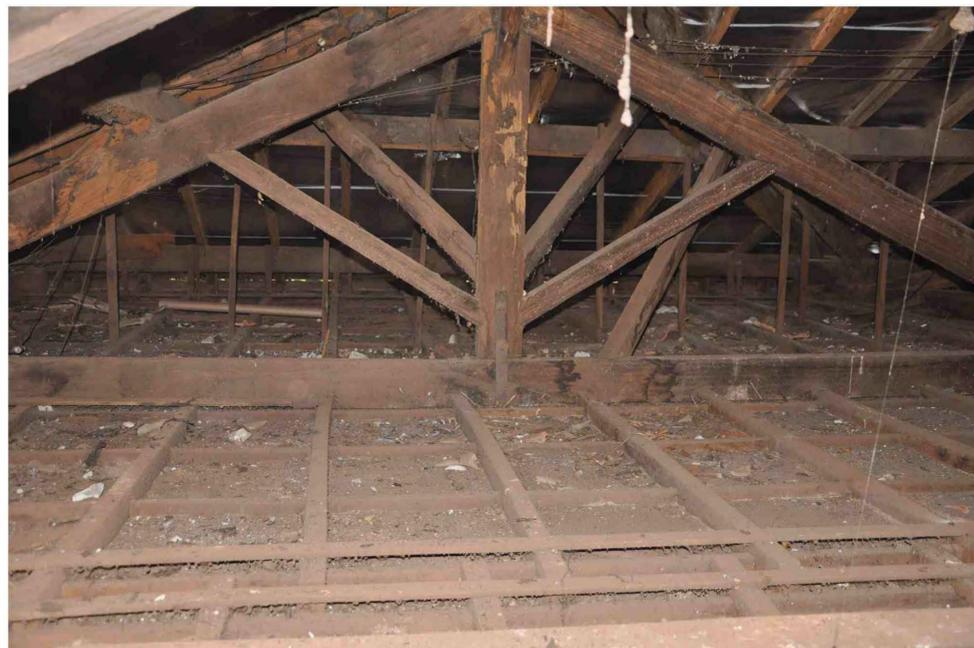
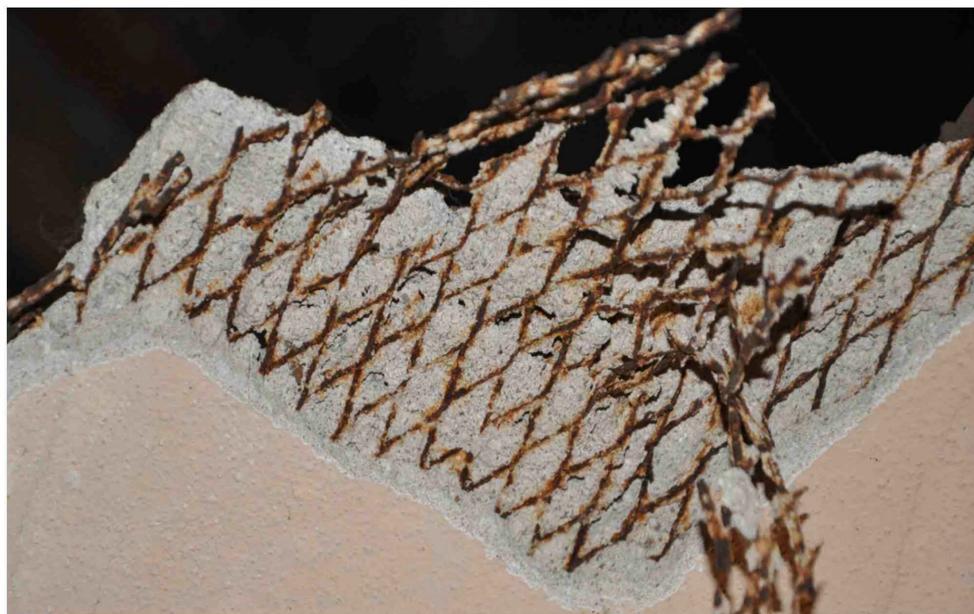
Vista geral do extradorso dos estuques do Palacete Jorge Lobato antes das obras de restauro e detalhe de áreas degradadas com oxidação da tela deployé.

Os estuques do Palacete Jorge Lobato são compostos por requadros de madeira com aplicação de tela metálica tipo "deployé", e, todo esse sistema estrutural é engastado nas áreas superiores das paredes, com alguns pendurais dispostos nas tesouras principais da cobertura do edifício (forros do pavimento superior) ou nas madres dos assoalhos de madeira do primeiro andar (forros do pavimento térreo). Entre as **principais patologias** encontradas estavam o grande acúmulo de detritos orgânicos e pulverulentos, oxidação da tela metálica e um quadro generalizado de fissuras, no intradorso, junto aos caibros e traves de madeira; também se identificou áreas concentradas com ataques de xilófagos (cupins de madeira seca e cupins de terra) e bolores causados por constante umidade derivada de lacunas no telhado.

Após um detalhado processo de limpeza e descupinização das peças a serem preservadas realizou-se uma inspeção cuidadosa para avaliar o estado de conservação de todas as áreas de estuque dos ambientes internos e do beiral no perímetro das fachadas do Palacete e do bloco de garagem. Foram substituídos quase 25% de estuques danificados gravemente, sobretudo nos beirais externos. Tínhamos também grandes lacunas, ambientes e partes dos beirais que perderam completamente seus forros. Tanto no **restauro** de fissuras e lacunas quando no processo de **reconstrução** empregamos traços e composições de argamassas de preenchimento do estuque similares aos originais do Palacete, com acréscimo de fibras de polipropileno de 6 mm, para aumento da resistência à movimentos de tração, causados sobretudo pelos fatores de dilatação das novas madeiras empregadas nos requadros.

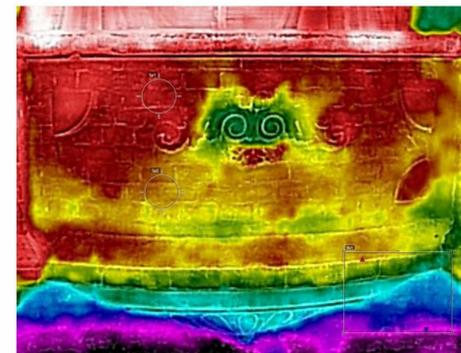
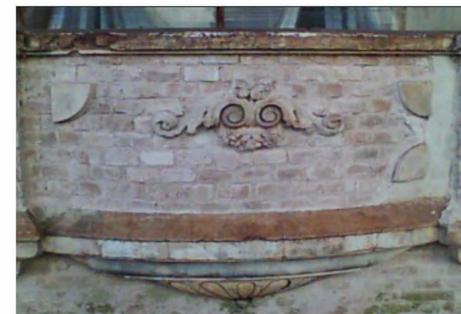
termografia i.v.

Medições	
Sp1	30,7 °C
Sp2	30,2 °C
Bx1	Max 30,2 °C
	Min 25,5 °C
	Average 28,1 °C

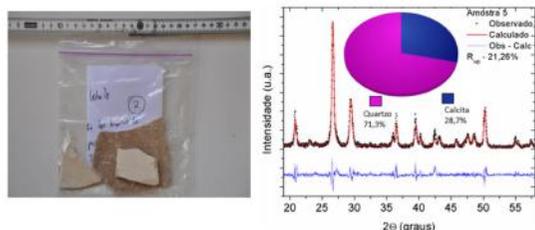
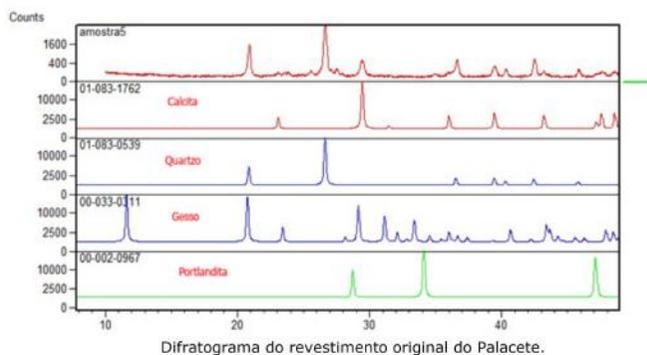
difração de raios-x

Difratograma do revestimento original do Palacete.

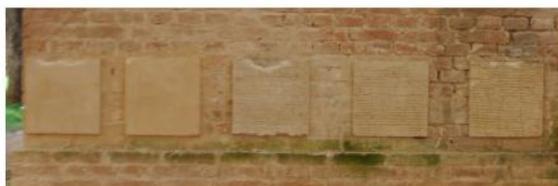
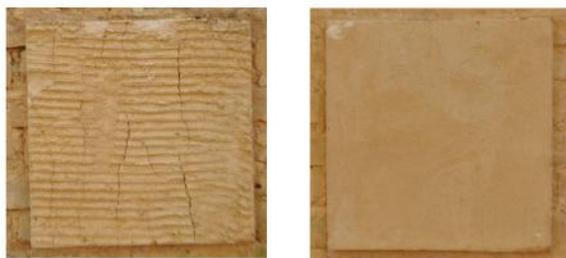
Testes de recomposição de traços de revestimentos murários.
