CONSOLIDAÇÃO ESTRUTURAL

Restauro do Palacete Jorge Lobato 2015-2017

ESTUQUES HISTÓRICOS

EXAMES DE CARACTERIZAÇÃO E DIAGNÓSTICO

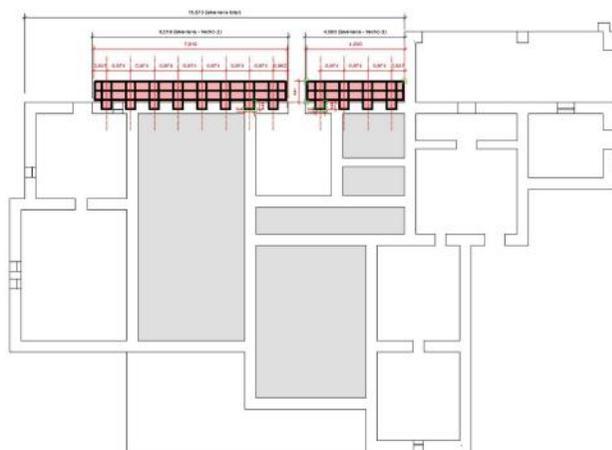
No Palacete Jorge Lobato foram identificadas três demandas de consolidação estrutural: recalque de média gravidade na Fachada posterior do edifício; fissuras completas nas alvenarias originais de tijolos maciços, devido a um quadro abrangente de repercussão dos recalques da Fachada posterior; declínio médio da estabilidade do patamar superior de ângulo da escada de madeira no saguão de entrada. Para cada uma dessas demandas foi estabelecido um estudo de verificação das causas e posterior escolha e dimensionamento das soluções para garantir a plena segurança das estruturas, em harmonia com os seus aspectos construtivos históricos.

Planimetria das fundações do Palacete no nível do porão.

A maior intervenção de consolidação estrutural foi justamente em um trecho de 12 metros na fundação corrida da Fachada posterior do Palacete, empregando uma técnica de **alargamento da base de apoio** dessa estrutura com concreto armado e ferragem com desenho especial. Para as fissuras completas nas alvenarias estruturais de tijolos, estruturas murárias que caracterizam grande parte do sistema construtivo do Palacete, empregamos a técnica **scuci - cucu**, ou seja, fizemos desmontagens e novas "costuras" empregando a mesma manufatura original nas regiões afetadas. E, para restituir a horizontalidade e estabilidade do patamar de ângulo da escada nobre em madeira usamos uma **mísula triforme metálica**, que, dado o seu desenho de engaste inteligente, é capaz de aumentar a resistência do degrau apoiado em até 3.000 kg.

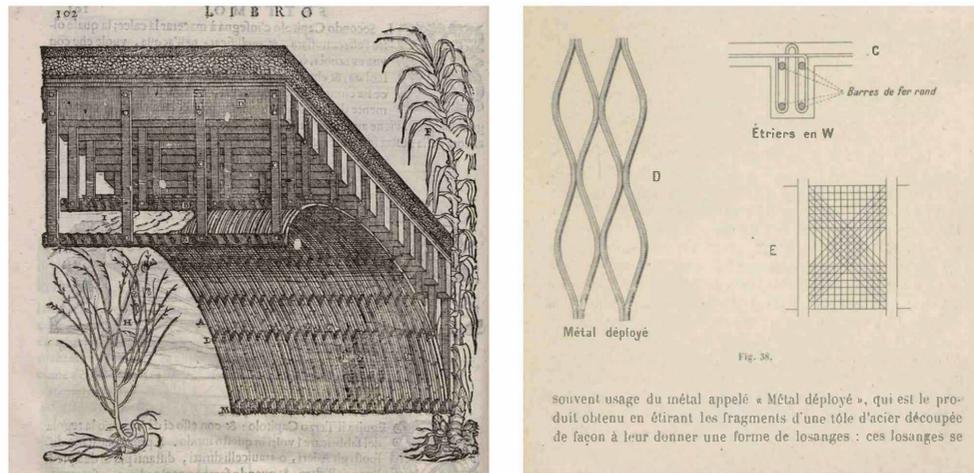
O estuque de Pompéia ("volta a camorcanna") e a tela metálica "deployé" em Tratados de Arquitetura de 1590 e 1915.

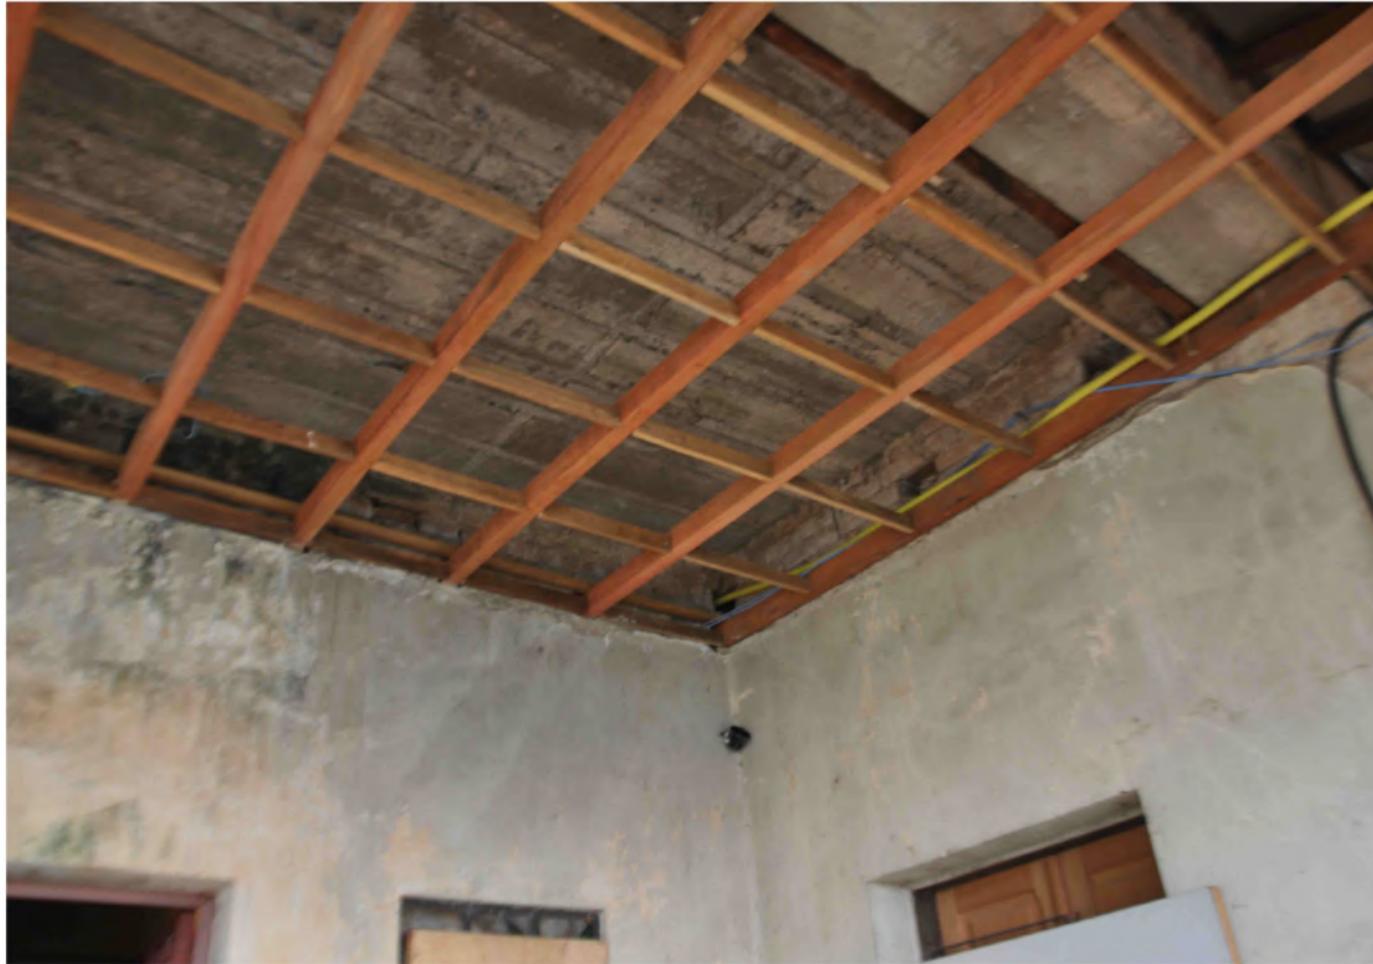
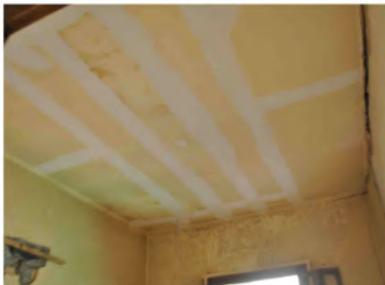
Vista geral do extradorso dos estuques do Palacete Jorge Lobato antes das obras de restauro e detalhe de áreas degradadas com oxidação da tela deployé.

Os estuques do Palacete Jorge Lobato são compostos por requadros de madeira com aplicação de tela metálica tipo "deployé", e, todo esse sistema estrutural é engastado nas áreas superiores das paredes, com alguns pendurais dispostos nas tesouras principais da cobertura do edifício (forros do pavimento superior) ou nas madres dos assoalhos de madeira do primeiro andar (forros do pavimento térreo). Entre as **principais patologias** encontradas estavam o grande acúmulo de detritos orgânicos e pulverulentos, oxidação da tela metálica e um quadro generalizado de fissuras, no intradorso, junto aos caibros e traves de madeira; também se identificou áreas concentradas com ataques de xilófagos (cupins de madeira seca e cupins de terra) e bolores causados por constante umidade derivada de lacunas no telhado.

Após um detalhado processo de limpeza e descupinização das peças a serem preservadas realizou-se uma inspeção cuidadosa para avaliar o estado de conservação de todas as áreas de estuque dos ambientes internos e do beiral no perímetro das fachadas do Palacete e do bloco de garagem. Foram substituídos quase 25% de estuques danificados gravemente, sobretudo nos beirais externos. Tínhamos também grandes lacunas, ambientes e partes dos beirais que perderam completamente seus forros. Tanto no **restauro** de fissuras e lacunas quando no processo de **reconstrução** empregamos traços e composições de argamassas de preenchimento do estuque similares aos originais do Palacete, com acréscimo de fibras de polipropileno de 6 mm, para aumento da resistência à movimentos de tração, causados sobretudo pelos fatores de dilatação das novas madeiras empregadas nos requadros.
